Carta della pericolosità idraulica  
(stato di fatto Tr 10 anni)

STUDIO IDROGEOTECNICO S.r.l.  
SOCIETÀ DI INGEGNERIA  
1964 - 2014  
In collaborazione con:  
WISE

1:7.000, ottobre 2021

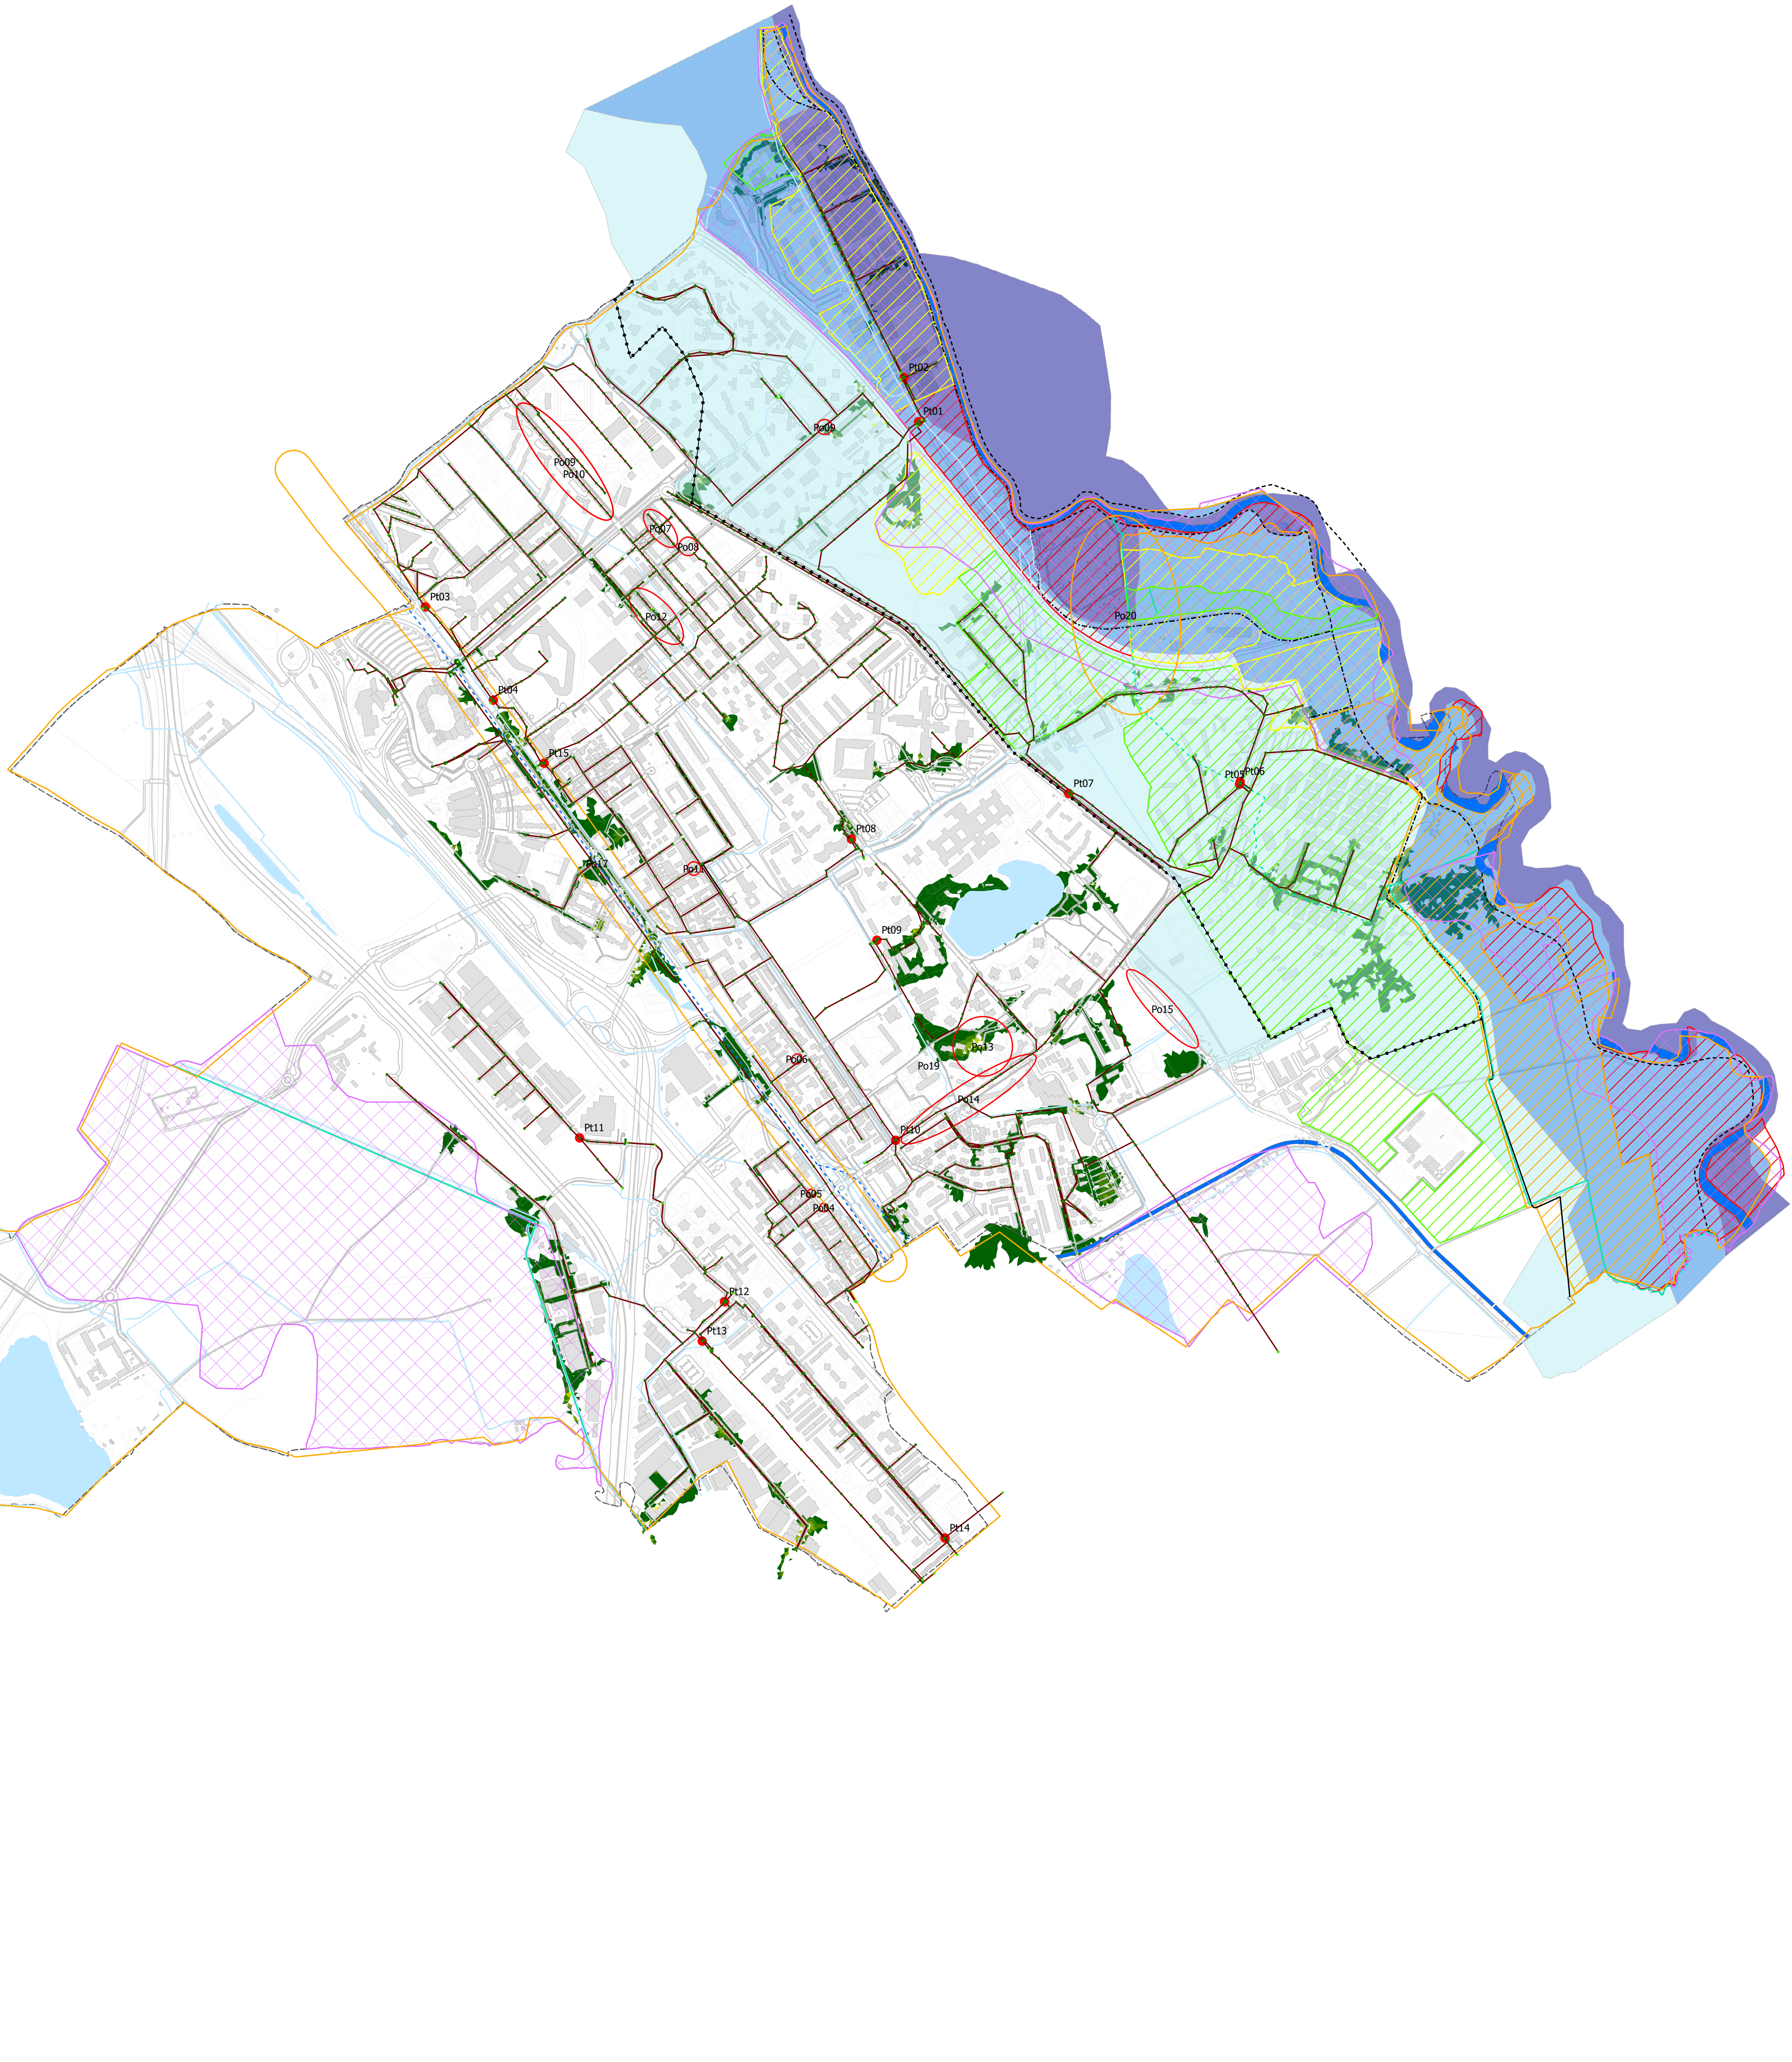
**SCENARIO IDRAULICO STATO DI FATTO**  
**AREE DI ALLAGAMENTO RISULTATI DAL MODELLO**  
**PER TR = 10 ANNI**
